# **Stavba: „KANALIZACE LIPNÍK NAD BEČVOU VII-TRNÁVKA“**

## **Stanovisko geologa k možnosti realizace projektované štětovnicové stěny pro zajištění stavební jámy v místě čerpací stanice**

**Trnávka, září 2024**

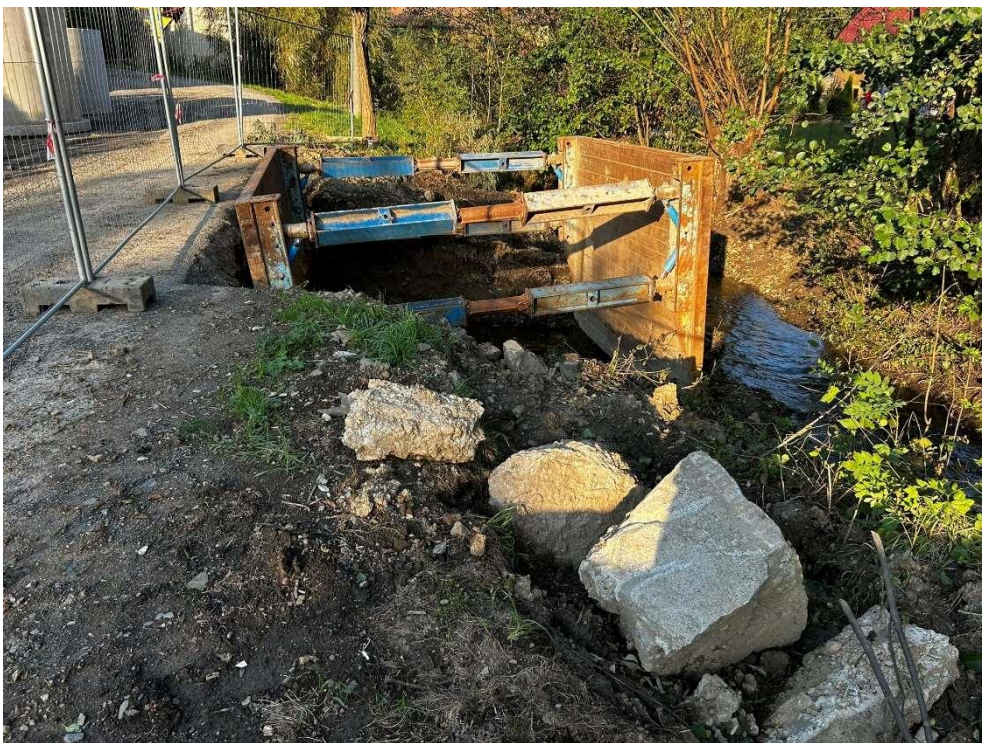
*Obrázek 1 Výkop v místě čerpací stanice, kde byla projektována štětovnicová stěna pro zajištění stavební jámy*

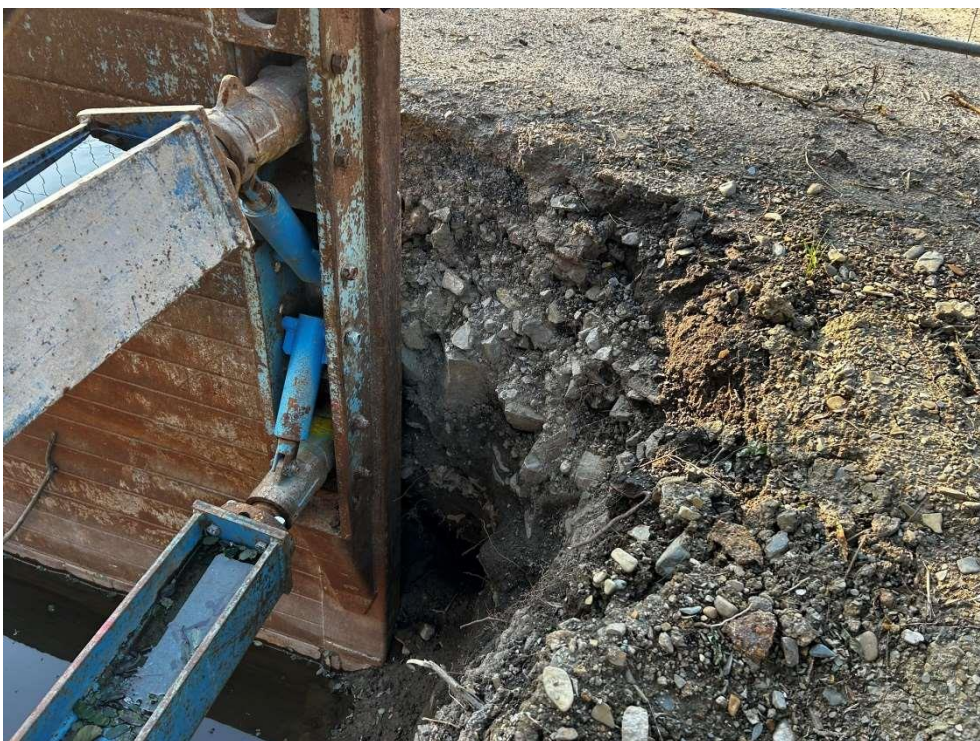
Ve svrchní části v místě pozemní komunikace se jednalo pravděpodobně o staré štětové konstrukční vrstvy podloží

vozovky (obrázek 5) historicky budované skládáním fragmentů kamenité a balvanité frakce na málo únosném podloží s částečným zatlačením.

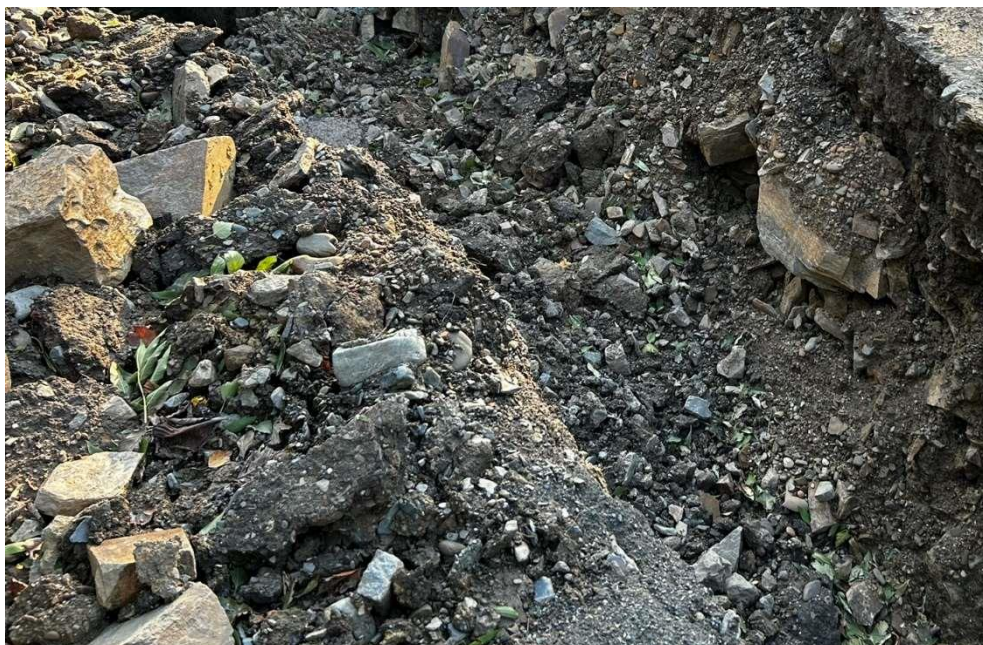
Další zemní prostředí, v němž měla být prováděna štětovnicová stěna, bylo tvořeno starým násypovým tělesem z kamenito-hlinitých materiálů frakce 0/500 mm třídy G3 G-F až G5 GC + cb + b (viz obrázek 6) s fragmenty hornin a betonů o velikosti až 500 mm (viz obrázek 7).

Obrázek 6 Výkopek -hrubozrnné antropogenní navážky Y hlinito-kamenitého charakteru v místě projektované

štětovnicové stěny (G5 GC až G3 G-F + cb + b)

Zajištění stěn stavební jámy proto doporučuji po projednání s projektantem provést jiným způsobem.
